Kloster Irsee: Sanierung der historischen Klostermauer abgeschlossen

# Zwei Jahre planen, drei Jahre bauen

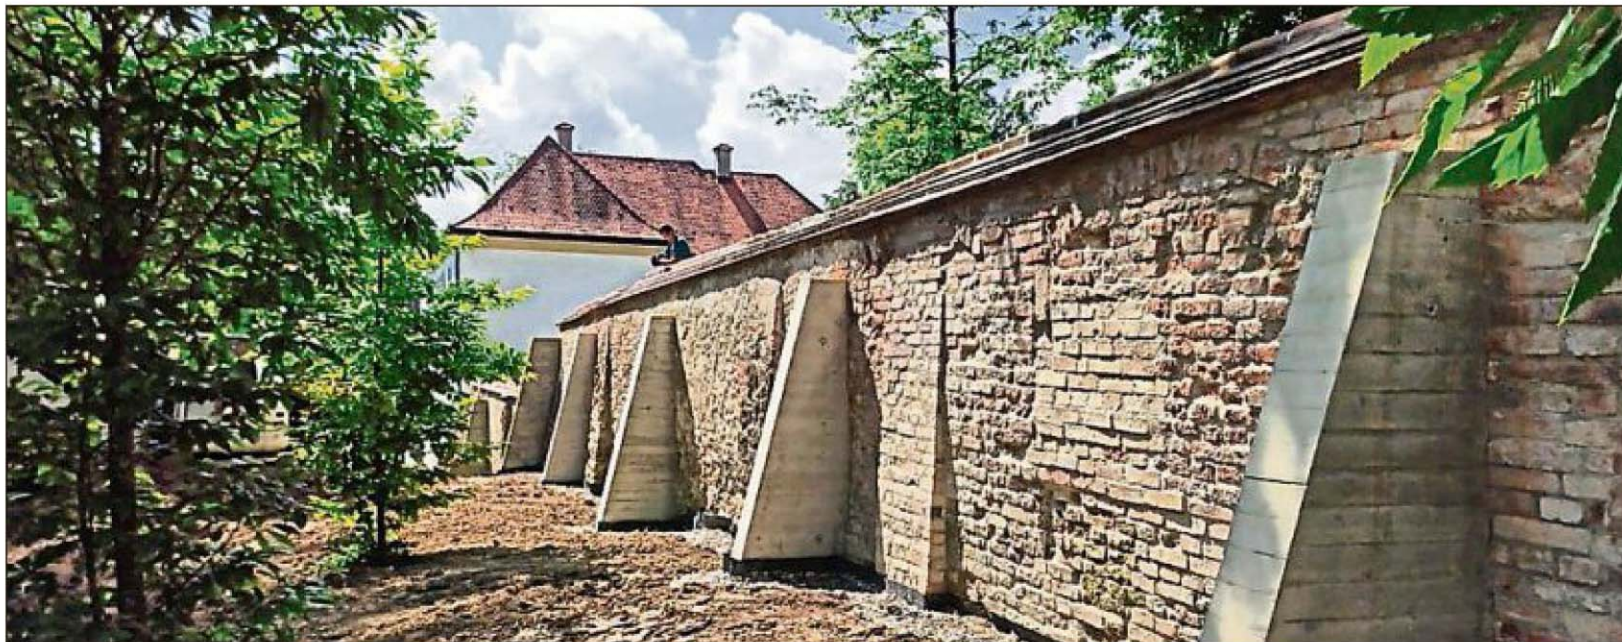
Die Klostermauern sind jetzt wieder ein Blickfang.

Nach einer Begutachtung der rund 60 Meter langen Nord- und 80 Meter langen Ostmauer durch ein Planungsbüro für Steinrestaurierung im August 2015 hat der in Irsee lebende Statiker Michael Burz Vorschläge für eine statische Erhöhung erarbeitet, bevor Architekt Klaus Zöttl (Augsburg) die Ausschreibung der notwendigen Arbeiten vornehmen konnte. Schließlich haben in den letzten drei Jahren Mitarbeiter der Bauunternehmung Alois Ried aus Osterzell vor Ort 17 individuell angepasste Stützpfeiler aus Stahlbeton

geschalt und gegossen sowie die Steinsanierung vorgenommen. Dazu wurden alle losen Steine einzeln ausgebaut, insgesamt 36 ausgebrochene Felder neu aufgemauert, unzählige Fugen ergänzt und schließlich die Abdeckung mit Biberschwanz ausgebessert beziehungsweise neu geschlossen.

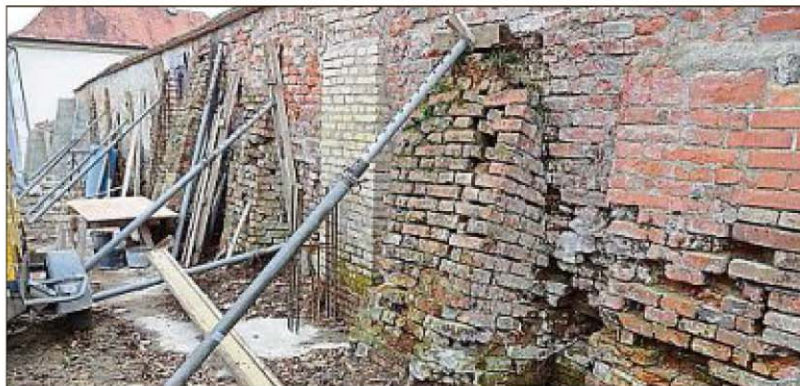
„Wir haben die Sanierung der Klostermauer in Angriff genommen, weil wir uns Gedanken über die Sicherheit von Spaziergängern innerhalb wie außerhalb der historischen Gartenanlage machen mussten“, schildert Werkleiter Stefan Raueiser die Motivation für die jetzt abgeschlossene Instandsetzung: „Große Ausbrüche im

Ziegel- und Tuffsteinmauerwerk, herabgefallene Teile der Mauerkrone, vor allem aber die Schiefelage der ausgesprochen schlanken

Wände durch erheblichen Erd- und Druck aufgrund des Höhenunterschieds im Gelände ließen Schlimmes befürchten“.

So sah es während der Sanierung aus.

„Eine besondere Herausforderung stellte die Gründung eines etwa 25 Meter langen Mauerstücks an der Ostseite dar, die ‚schwimmend‘ erfolgen musste, da

sich der Untergrund nach Bodenuntersuchungen als nicht tragfähig erwies“, erläutert Architekt Klaus Zöttl: „Dafür wurden vor und hinter der Mauer parallele Stahlbetonbalken in das Erdreich eingebracht und die Mauer unterhalb von historischen Pfeilern sowie vier zusätzlichen modernen Stützen insgesamt neunmal gequert“.
